**JPT-260/
-310/-410**

**Planer Thicknesser/
Abricht-Dickenhobelmaschine**

**Service Info/
Service-Mitteilung
2009-001**

JET SERVICE INFO: 2009-001
EN
Regarding Machines: JPT-260, JPT-310, JPT-410

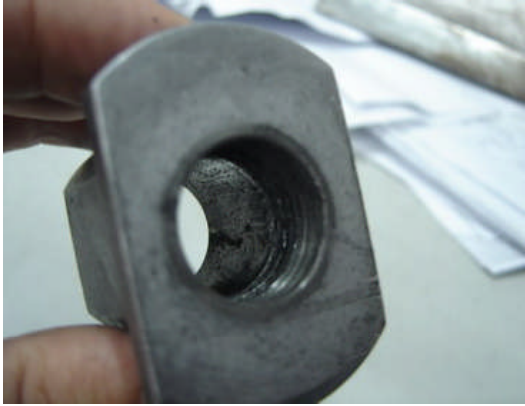
JPT310-095: Tube (Powder Metal Bushing)/Sinterlager für VS-Welle.....4 pcs./Stk.

Powder steel bushing seized (always to be changed)
Sinterlager verrieben (immer zu tauschen)

Key part, which always needs to be replaced (all 4 powder metal bushings need to be replaced!)
JPT310-095..... Tube (Powder Metal Bushing)..... 4 pcs.

- Usually the infeed- and outfeed roller don't need to be replaced (can take off the seized bushing and polish the shaft surface)
- Please have all 4 powder metal bushings changed (is not much extra work, we can guaranty the good quality of our spare part bushings)
- Assure the correct chain tensioning (chain must be loose in idle information see the following pages.)

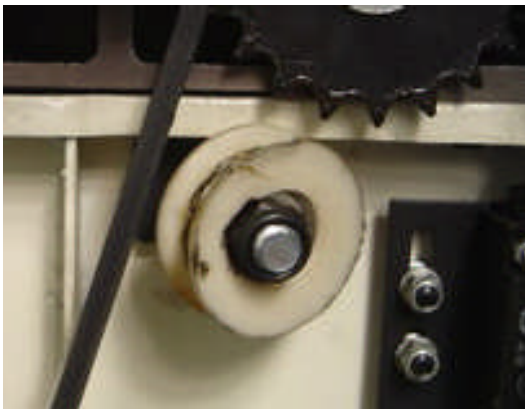
JPT310-225A: Cam wheel assembly/Kettenspannrolle komplett mit Achse.....1 pcs./Stk.

Bent shaft, damaged idle roller (often)
Achse der Spannrolle verbogen, Rolle beschädigt (oft)

Part which may often get damaged (due to drive overload)..... often
JPT310-136A..... Chain wheel assembly (131-137, 170, 171)..... 1 pcs.

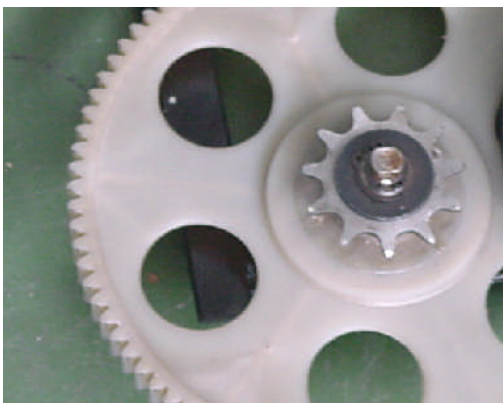
JPT310-136A: Chain wheel assembly (131-137, 170, 171)/grosses Zahnrad.....1 pcs./Stk.

Teeth broken on plastic gear (seldom)
Plastikzähne gebrochen (eher selten)

Parts which may also get damaged..... seldom
JPT310-225A..... Cam wheel assembly (big plastic gear)..... 1 pcs.
JPT310-100..... Drive chain sprocket 1 pcs.
JPT310-222..... Drive chain 1 pcs.

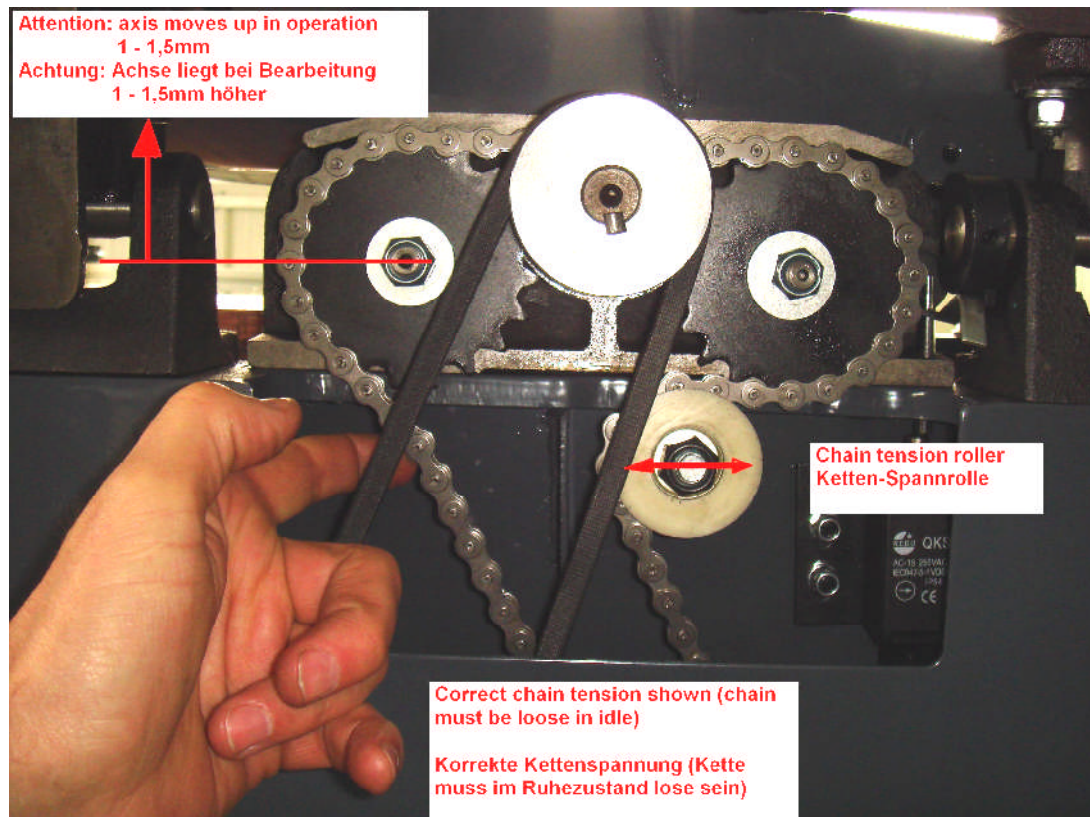
The chain may not be tensioned when in idle (chain must be “loose” like shown in the picture)
otherwise too much chain tension in operation (feed rollers move up!)

Correct chain tension shown
 Korrekte Kettenspannung abgebildet
